Estudio mediante SEM/EDS del taladrado en seco de la aleación Ti-6Al-4V

Tool wear in the dry drilling of Ti-6Al-4V. A SEM/EDS study

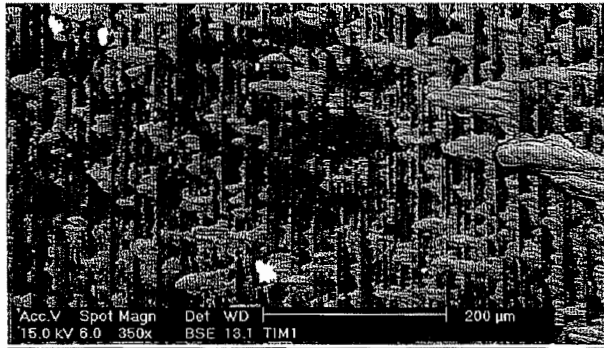
Tras la primera serie de 8 taladros se observó la herramienta al microscopio óptico y electrónico. En la figura 1 se muestra la imagen de electrones retrodispersados correspondiente. Para cada zona con diferente contraste del material se realizó un espectro semicuantitativo por EDS. La zona más oscura corresponde al recubrimiento de la herramienta (TiN), la zona gris son restos de la fase α de la aleación adherida a la herramienta y la zona blanca corresponde al sustrato de la broca (22 % Co-78 % W) con pérdida del recubrimiento.

El estudio con microscopía óptica confirmó la pérdida del recubrimiento de la herramienta, especialmente en la superficie de desprendimiento, y la adhesión de titanio concentrada en la punta de la herramienta y en la superficie de desprendimiento en la zona exterior de los filos (recrecimiento de filo). También, se observó la oxidación de la superficie de la broca en la zona cercana a la esquina de los filos (zonas de mayor velocidad de corte y por tanto mayor temperatura). Sin embargo, no se observó prácticamente ningún cambio geométrico de la herramienta.

Figura 1. Micrografía de la broca después de mecanizar 1 serie de 8 taladros.

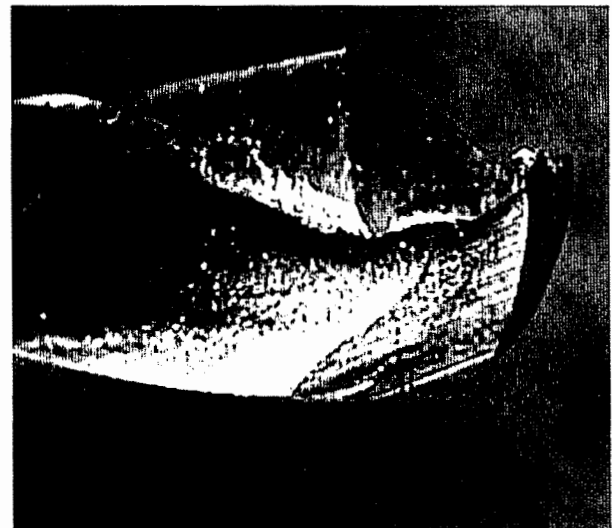
aumento progresivo de la pérdida de recubrimiento, adhesión de titanio y oxidación de la herramienta, mientras la geometría de la broca no sufrió cambios de geometría progresivos significativos (desgaste de flanco, redondeo de filo, etc.). Sin embargo, el deterioro de la herramienta es suficiente para aumentar la generación de calor, llegando a la combustión de la viruta (Fig. 3) a partir del taladro 75 (tiempo de corte 4 min). Este fenómeno perjudica tanto a la broca como al material. A partir del agujero 32 (tiempo de corte 1,7 min) se produjeron roturas en la broca, especialmente en las fajas de la herramienta (Fig. 4), que no requerían su sustitución.

Figura 4. Broca después de mecanizar 6 series de 8 taladros continuos.

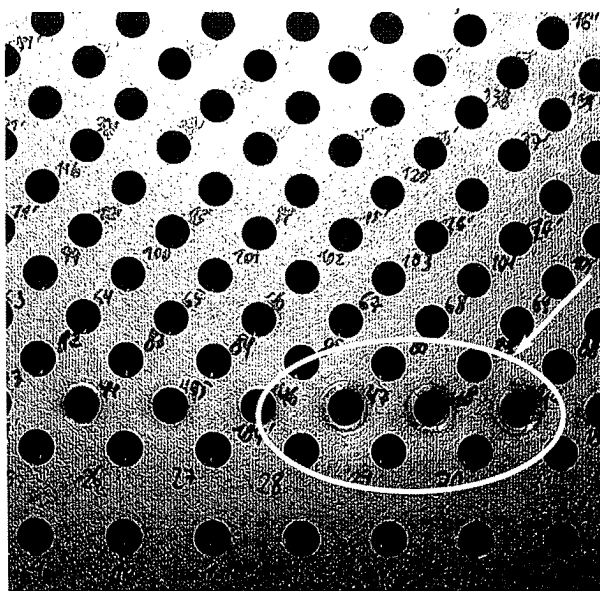
El material circundante a los taladros parece intacto en algunos casos, pero presenta signos acusados de oxidación (Fig. 5) en los agujeros realizados con la broca más desgastada, coincidiendo con aquellos taladros en los que se produce combustión de la viruta. Este efecto es debido a las mayores temperaturas producidas.

Figura 5. Fotografía de la placa mecanizada mostrando la entrada de los taladros.

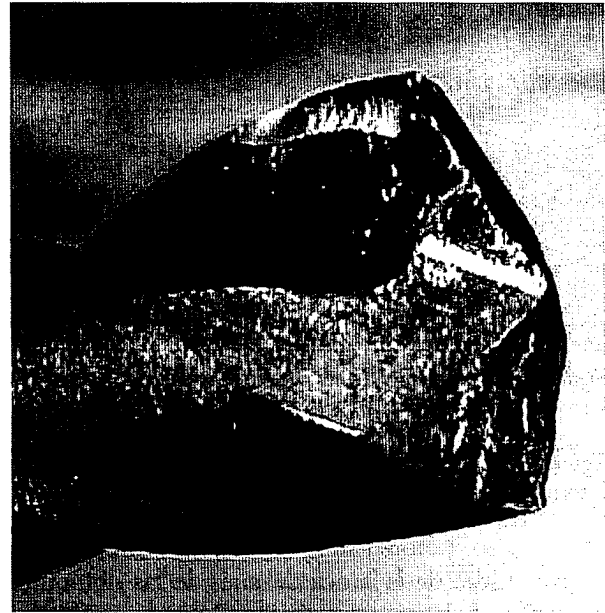
El fin de vida de herramienta se alcanzó como consecuencia de la rotura de uno de sus filos (Fig. 6). Mediante el microscopio óptico se observó que incluso a fin de vida, la zona no afectada por la rotura sigue manteniendo su geometría inicial y presentando una buena agudeza del filo, similar a la de la herramienta nueva (Figs. 7 y 8).

Figura 6. Broca al final de la vida (taladrado de 8 series sin enfriamiento).

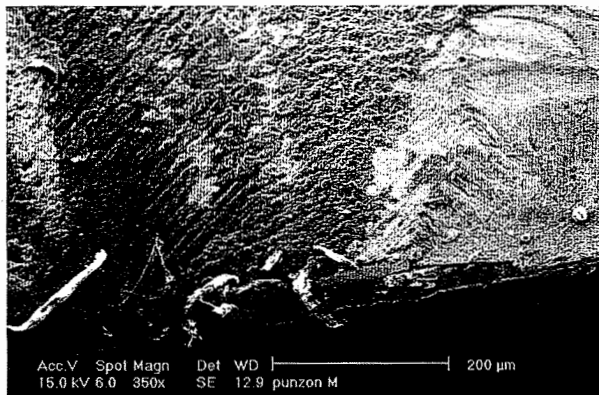
Por último, las figuras 9 y 10 son micrográficas de la superficie de desprendimiento de la herramienta al final de la vida de la misma. El análisis de composición indica que la zona más clara corresponde al material de corte (pérdida casi total del recubrimiento). La zona oscura es aleación adherida, que también se observó visualmente.

Figura 9. Micrografía de la broca a fin de vida (zona del filo).

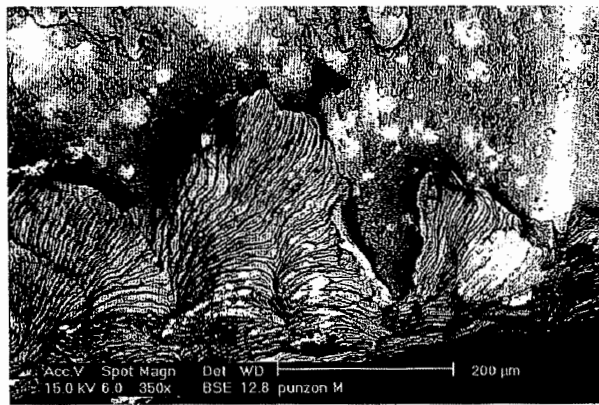
Figura 10. Micrografía de la broca a fin de vida (filo con gran cantidad de material adherido).
