## Vestigios de la Barcelona romana en la Plaza del Rey

POR A. DURÁN Y SANPERE

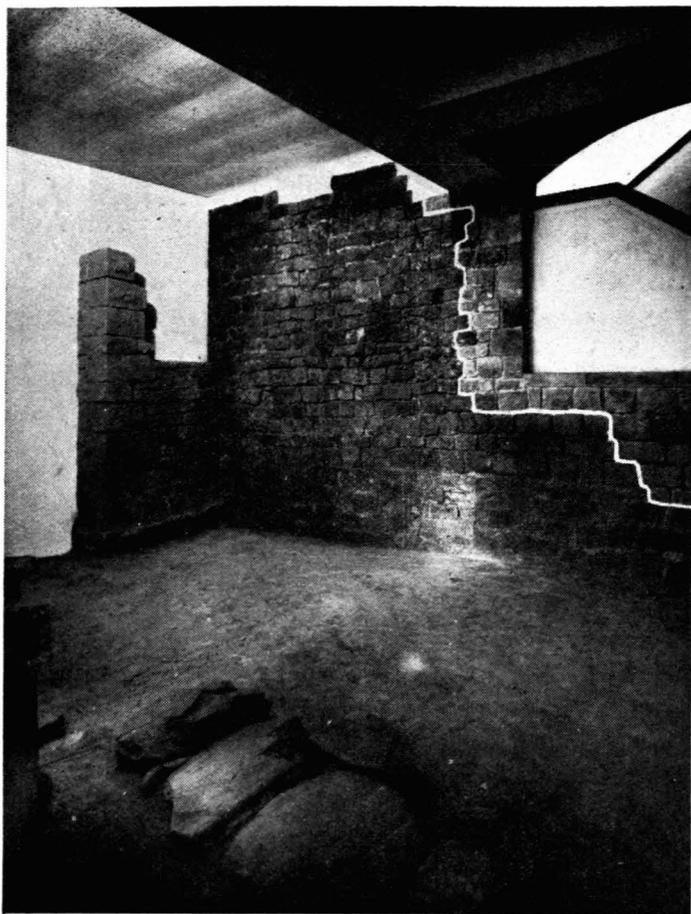
Fig. 2. — Fachada interna de la muralla en los sótanos del Museo. Al extremo, base de una construcción adosada. El pavimento es el primitivo de la calle.

Por primera vez en los estudios de la ciudad romana de Barcelona hemos podido apreciar la fachada interior de la muralla, la cual, formando abierto contraste con la fachada externa, está formada por un paramento irregular de sillarejo, que más parece construcción mediéval. La pared se levanta a plomo y tiene una banqueta de cimentación. Las piedras están unidas con mortero, aunque en un gran sector ha desaparecido; no así en la parte baja, más protegida por los escombros y la tierra acumulada, donde se ve claramente que las piedras estuvieron, además, rejuntadas (fig. 2).

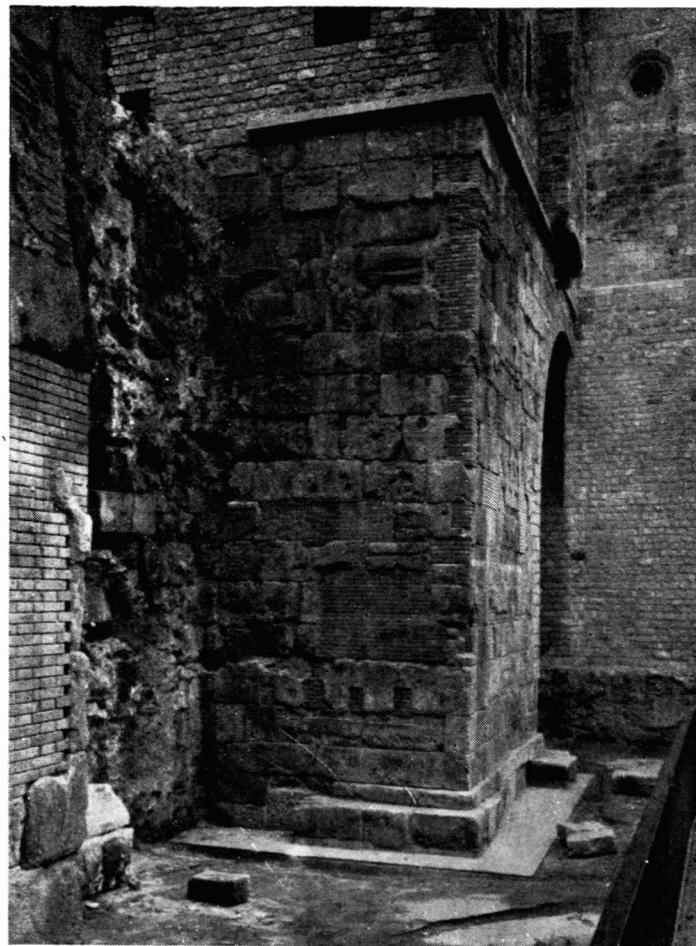
Fig. 3. — Torre de la muralla con la nueva cimentación de la base.

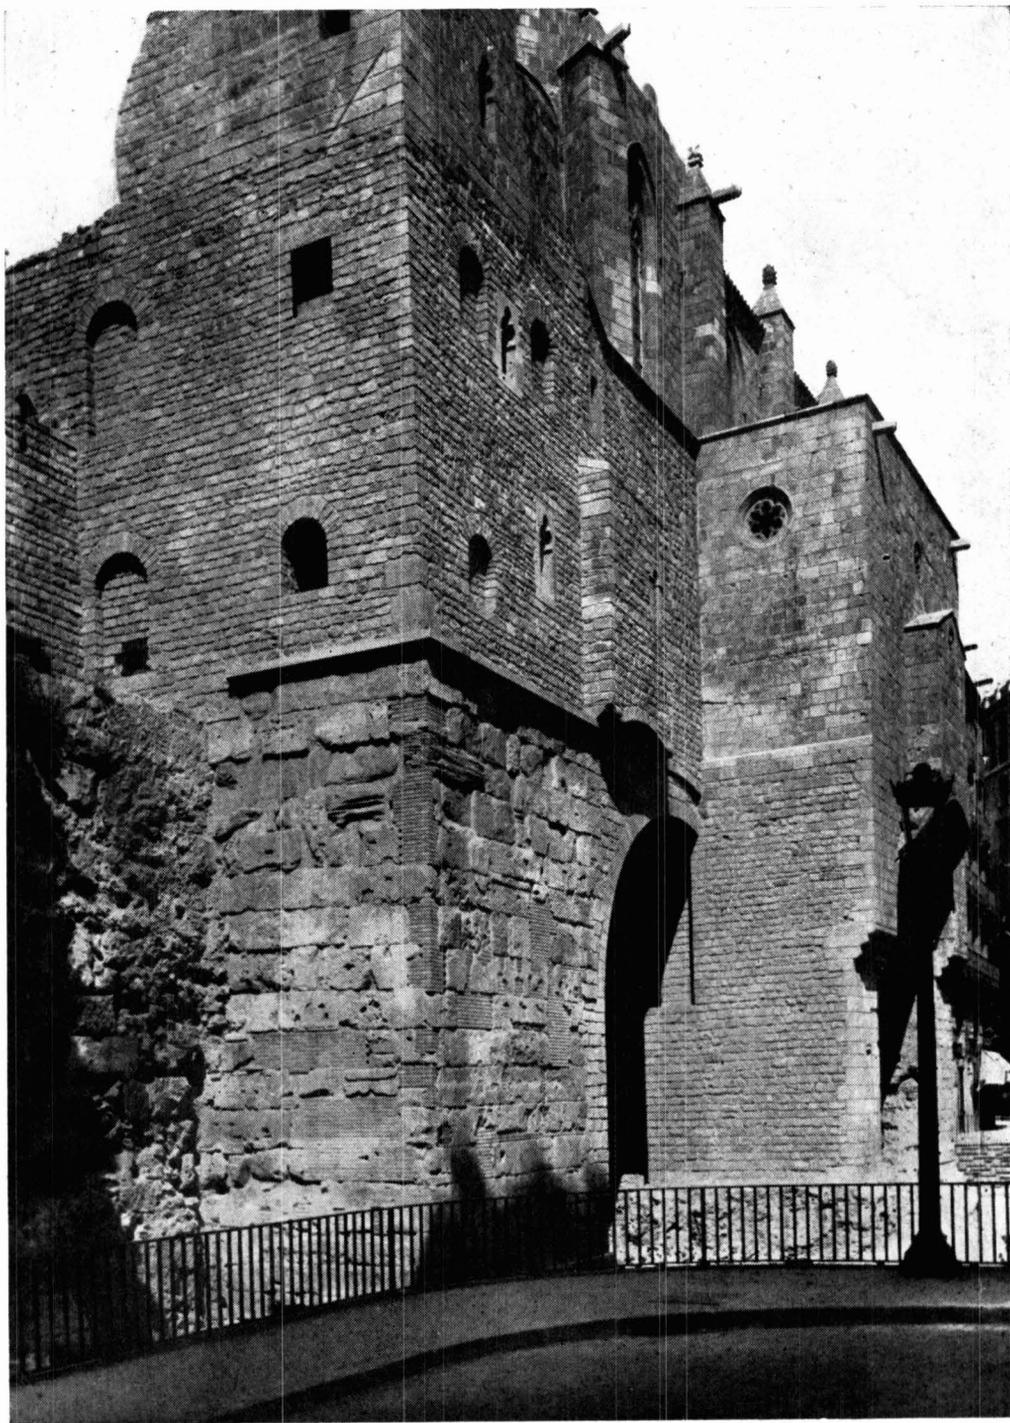
Fig 4. — Plaza de Berenguer el Grande. Ángulo de la torre de la muralla que sirve de base al campanario de la capilla de Santa Agueda, de cuyos cimientos fué extraída la piedra con relieves de la lám. 1.

También la muralla del lado de la Plaza de Berenguer el Grande ha ido revelando el secreto de sus cimientos. En 1942, en ocasión de reforzar la torre de la muralla que sirve de base al campanario de la capilla de Santa Agueda, apareció en los cimientos de aquella torre una piedra de forma cúbica, con tres de sus lados decorados con otras tantas caras de Gorgona trabajadas en relieve excavado. La piedra, por su forma y aun por los relieves, parece haber sido pieza angular en el remate de un sepulcro (lám. III, figs. 5 y 6), y aunque de técnica rústica, se puede atribuir al siglo II. Como los sondeos en el pie de la muralla debieron continuarse, se fueron descubriendo otros elementos, pertenecientes probablemente al mismo sepulcro, y entre ellos otra piedra igual a la descrita, aunque con uno de los relieves destruido (fig. 7); las demás piezas, en número de nueve, retiradas hasta hoy (julio de 1943), son lisas, con sección transversal casi semicircular, con plinto saliente en la cara anterior de la base.

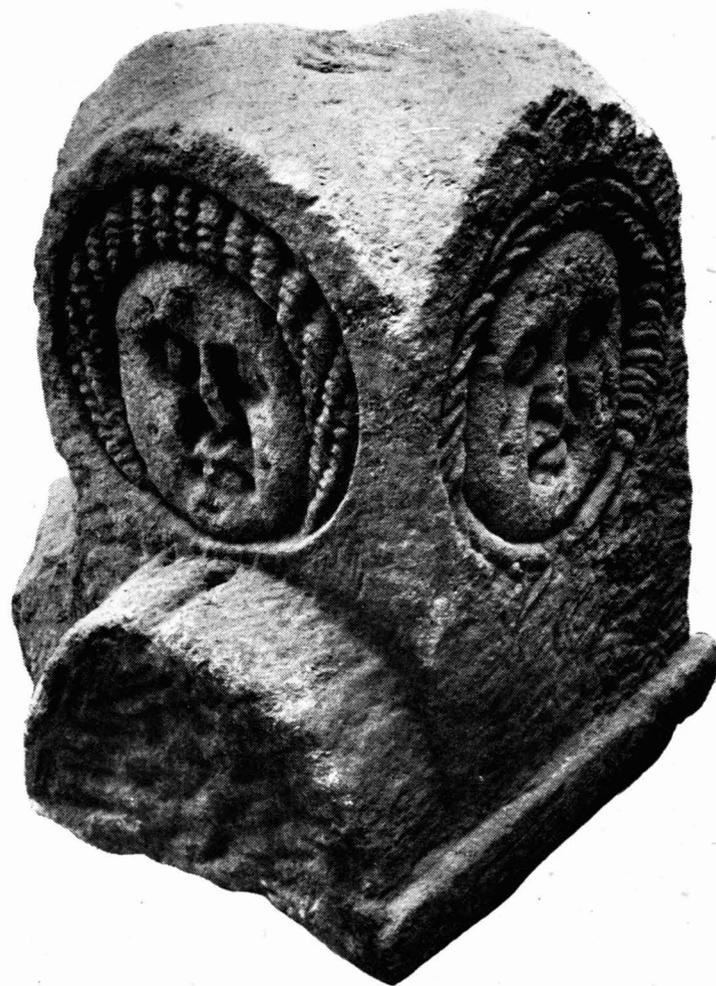
Fig. 5. — Piedra angular de una cubierta sepulcral hallada en los cimientos de una torre de la muralla.

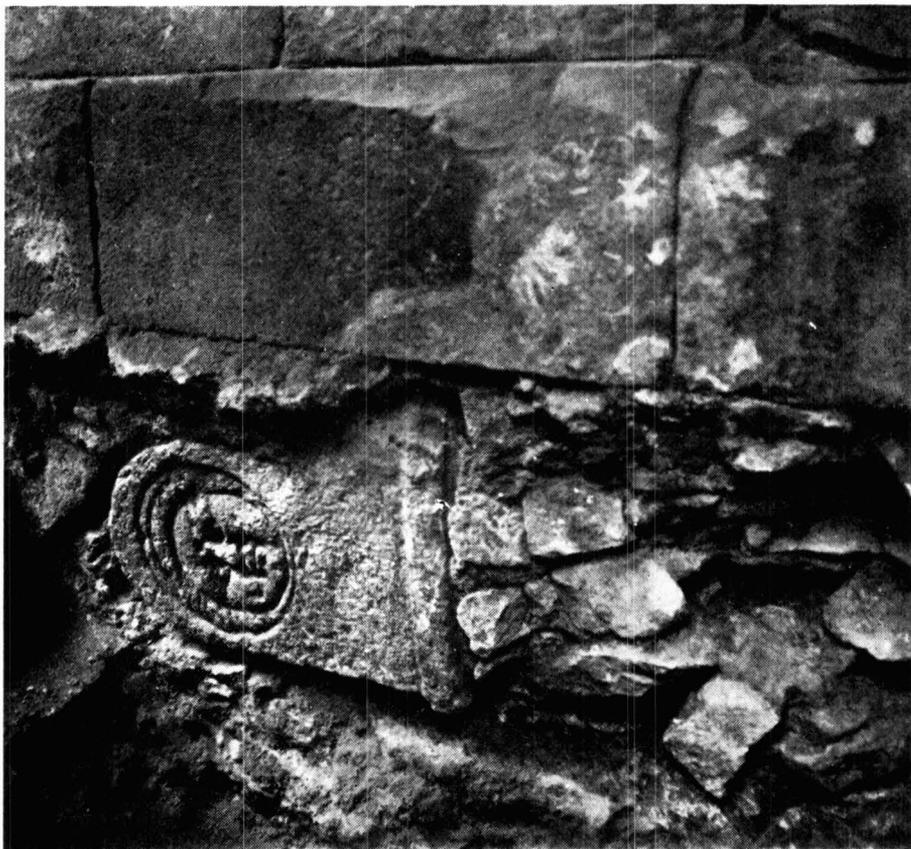
Fig. 6. — Otro aspecto de la misma piedra que ostenta en tres de sus lados otros tantos relieves con la cara de la Gorgona.

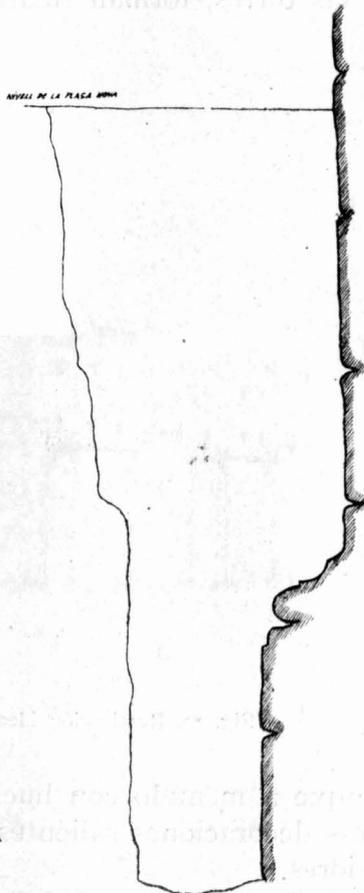
Fig. 9. Perfil de una torre de la puerta romana de la Plaza Nueva, en la parte que queda bajo el nivel del pavimento.

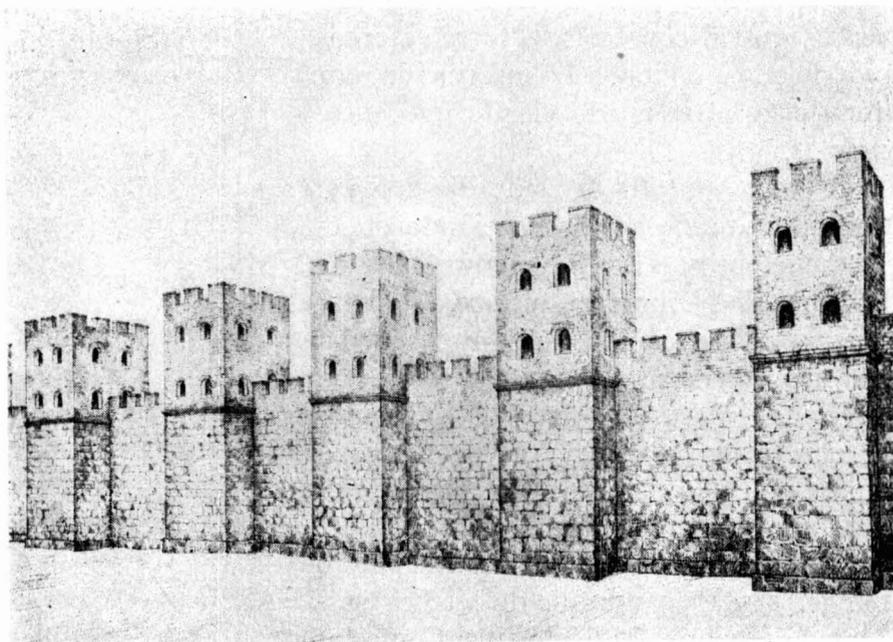
Fig. 10. Restitución ideal de la muralla en la actual Plaza de Berenguer el Grande.

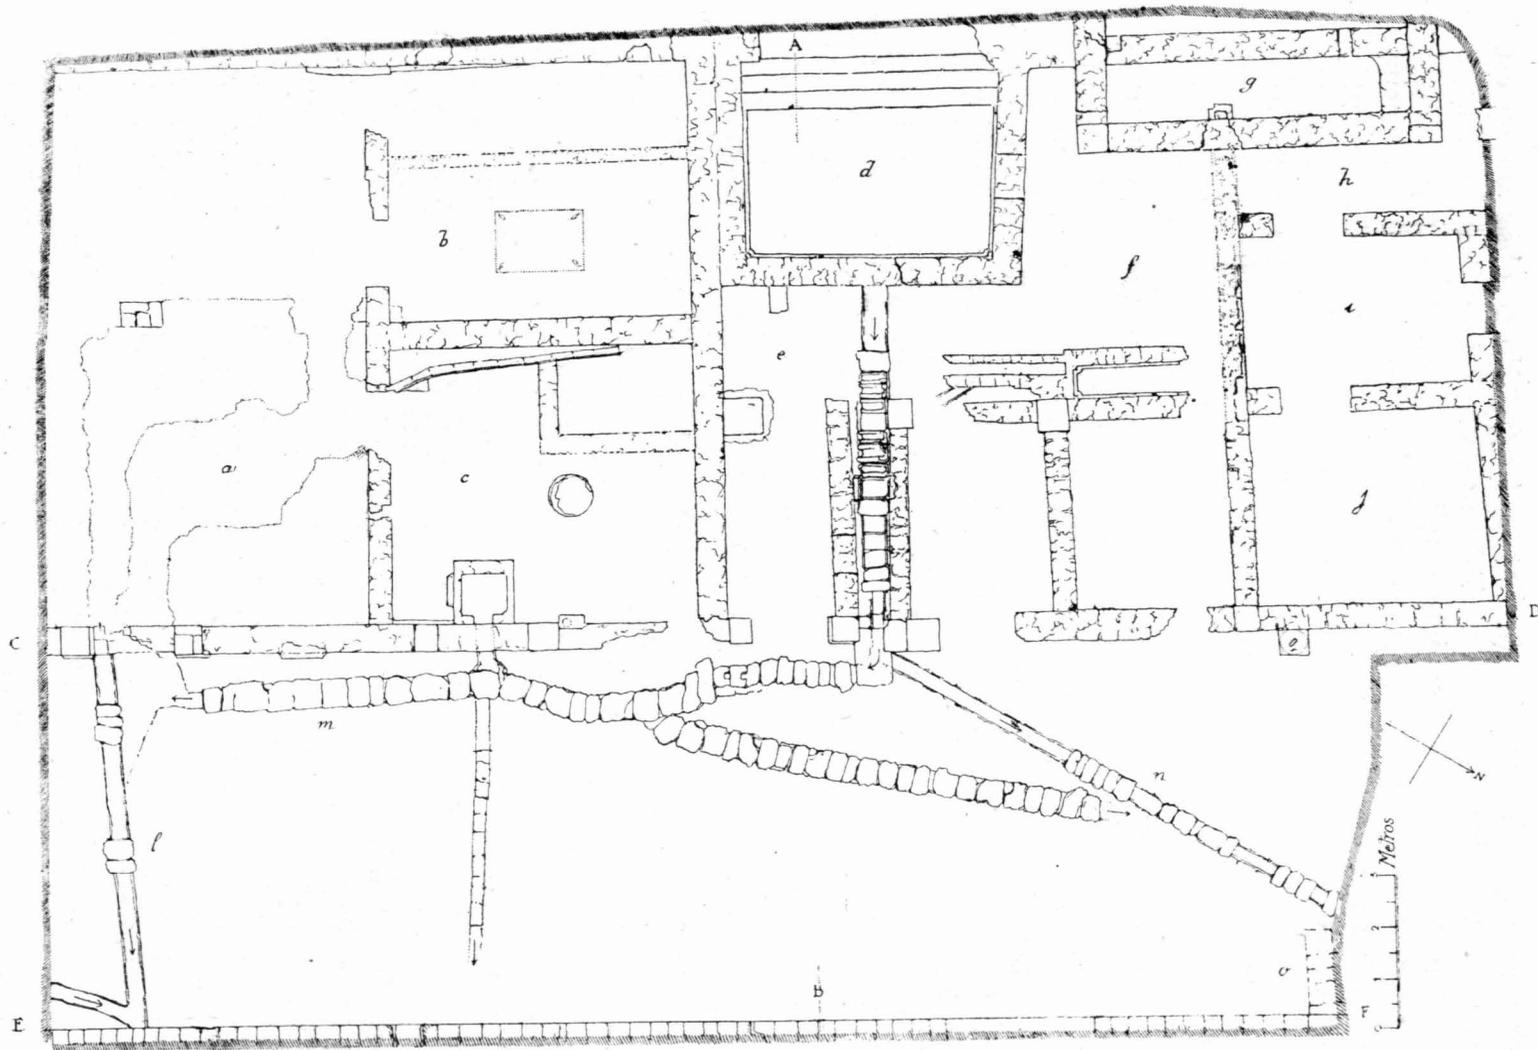
Fig. II. Plano de los vestigios de la ciudad romana de Barcelona, que han quedado al descubierto en los sótanos de la Casa Padellás (Museo de la Historia de la Ciudad), en la Plaza del Rey.

queños fragmentos de cerámica (fig. II, *c d e f*). No se observan en este piso señales de roderas de carros. Tal vez fuese esta calle poco frecuentada; acaso reservada para maniobras militares en caso de defensa de la ciudad y de difícil acceso en la vida ordinaria. Lo cierto es que encima de este primer pavimento aparecieron despojos domésticos, cenizas, cerámica y otros escombros que pronto debieron cubrir aquel primer nivel, formándose otro más elevado, debajo del cual cruzaban las alcantarillas con su cubierta de grandes piedras sin desbastar. Este segundo nivel corresponde a la época de la construcción de las casas que se edificaron a orilla de la calle, a la cual no parece que tuvieran puertas de acceso.

A un extremo de la muralla descubierta en los sótanos de la Casa Padellás aparece un ángulo de edificio (fig. II, *o*) adosado a ella desde antiguo, a juzgar por el nivel de su cimentación, poco más alta que la de la muralla. Constituye un cuerpo saliente macizo que pudo servir para ampliar la base de alguna construcción edificada en la parte superior de la muralla.

Siguiendo el itinerario que para orientación de los visitantes se ha dejado señalado en el piso de las excavaciones, hallamos, primero, del lado que mira a la Plaza del Rey, una pieza casi cuadrada (fig. 11, *j*), con una abertura que sería la puerta de entrada, abierta en una pared que ostenta huellas visibles de tres sucesivos enlucidos; el último, parece que tuvo pintura roja hasta cierta altura, y pintura verde o azul más arriba. Aquí fué donde se halló el ánfora que inició los hallazgos, pero no en el suelo de la habitación, sino encima de una capa de tierra y escombros de un metro aproximadamente de altura (fig. 13). Esta pieza comunica con otra más interior que, aun siendo de medidas más reducidas, presenta, muy claras, tres puertas, como significando su oficio de vestíbulo o lugar de paso (fig. 11, *i*). No se halló en estas dos habitaciones ningún resto de pavimentación. El supuesto vestíbulo tiene acceso desde un pasadizo que pudo ser exterior, algo como callejón de entrada, entre la casa y el muro de otro edificio, del cual se conservaron las esquinas que dan toda la anchura del edificio, sin que tenga, al parecer, relación con la casa del atrio (fig. 11, *h*).

Una pared que en parte había desaparecido, pero cuyo trazado es de fácil recomposición, parece ser pared medianera con otra casa en la que abundan las señales de haber sido casa de baños. Un depósito bajo debe ser, por sus medidas, una bañera individual, con su desagüe y muy bien protegida por dentro con revoque impermeable y los acostumbrados rebordes en los ángulos interiores. En la vecindad de la mencionada bañera, los suelos son de mortero, y tienen, o rebordes en los ángulos, o inclinación para salida de las aguas que pudieran caer en ellos. Lo más característico de esta «casa de baños» es una piscina colectiva (fig. 14), a cuyo fondo, de una superficie de casi 15 m<sup>2</sup>, se descende por cuatro escalones que ocupan completamente uno de los lados de la piscina (fig. 11, *d*). Paredes, suelo y escaleras

La habitación del pozo pudo tener comunicación con otra contigua, con piso de mortero, que ostenta en su centro un mosaico (fig. II, b) formado por losetas de diversos colores, de mármol y de jaspe, de corte cuadrangular, con excepción de cuatro piezas cortadas en forma de peces y colocadas por punta en los cuatro ángulos, y de unos pequeños triángulos que forman el marco (figs. 8 y 17). Una de las paredes tiene vestigios de pintura. Al lado de esta habitación queda una pieza estrecha como pasillo, que termina, como la pieza del mosaico, en el muro lateral de la piscina.

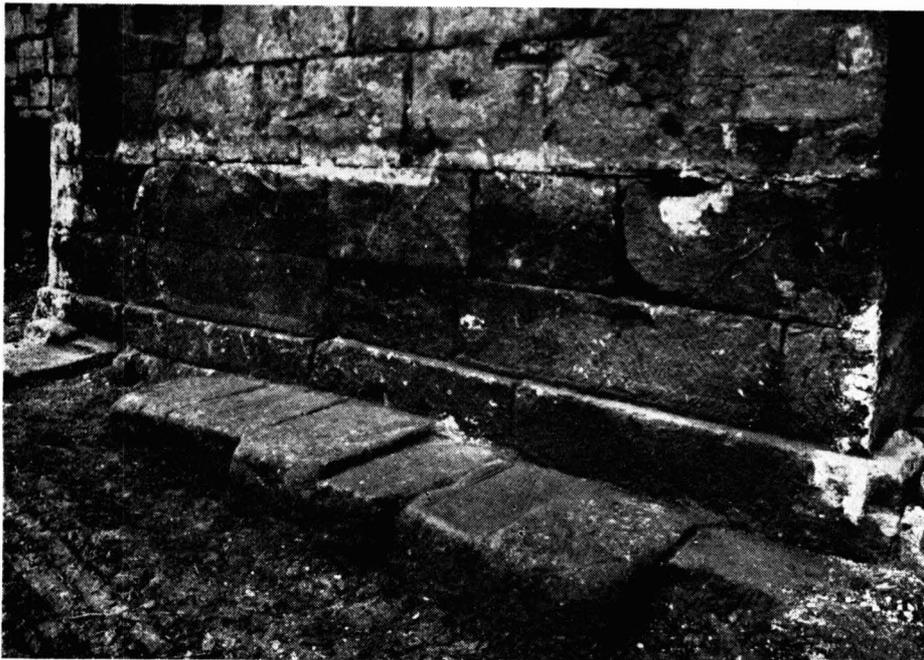
Fig. 12. — Base de la torre de las figs. 3 y 4.

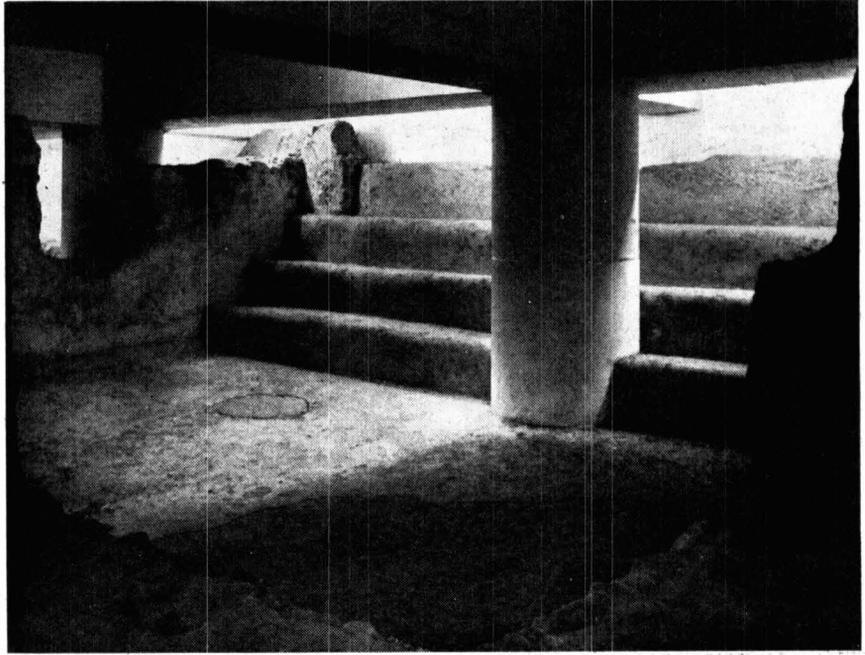
Fig. 14. — Piscina romana del Museo de la Historia, de Barcelona.

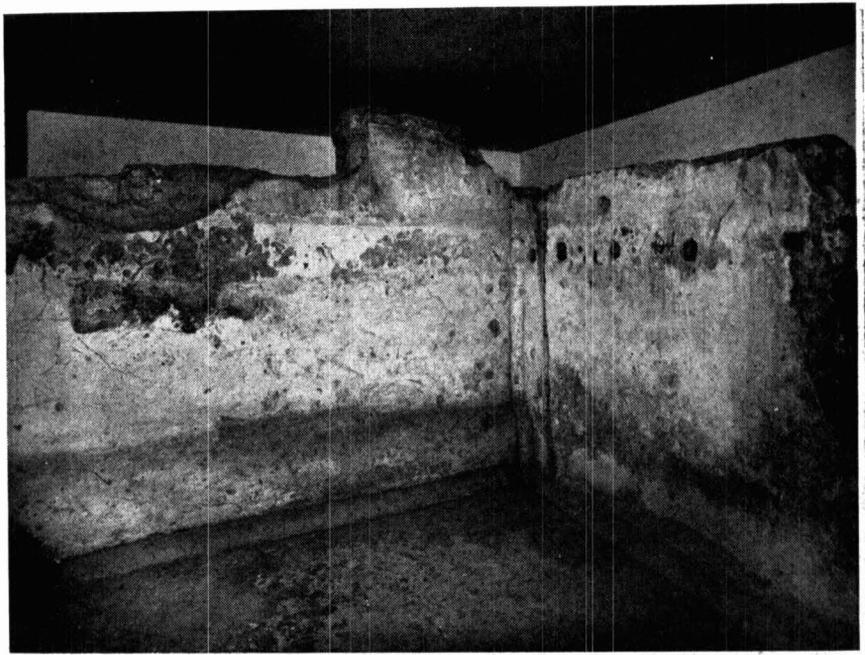
Fig. 15. — Interior de la piscina. En la pared, los huecos de las argollas para maromas y las señales del nivel del agua.

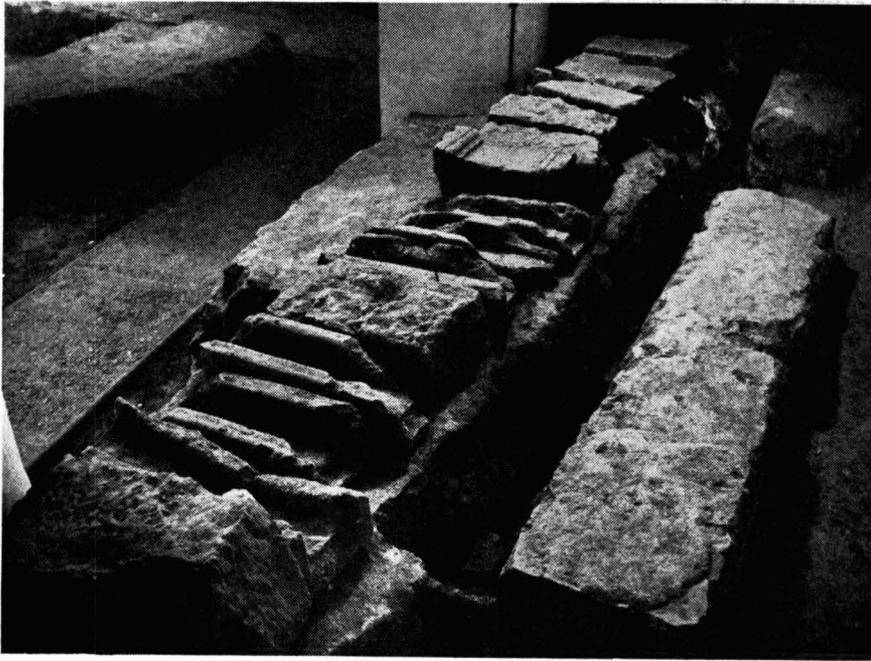
Fig. 16. — Cnducción de desagüe de la piscina con aprovechamiento de elementos de conducciones anteriores y de un cipo sepulcral para cubierta.

El desagüe de la piscina debía producirse por un boquete existente en la parte baja del muro, a ras del suelo, de sección triangular. Este boquete debió tener alguna pieza metálica, válvula o grifo, que no ha dejado huella, y estaba en comunicación con una alcantarilla exterior, que debía quedar disimulada entre dos muros paralelos muy próximos, y tiene por cubierta una serie de piedras, entre las cuales se ven seis piezas de barro cocido que debieron ser canales de traída de aguas, y un cipo sepulcral sin inscripción, pero con remate de volutas, y una pequeña excavación en la parte superior, para la lámpara (fig. 16).

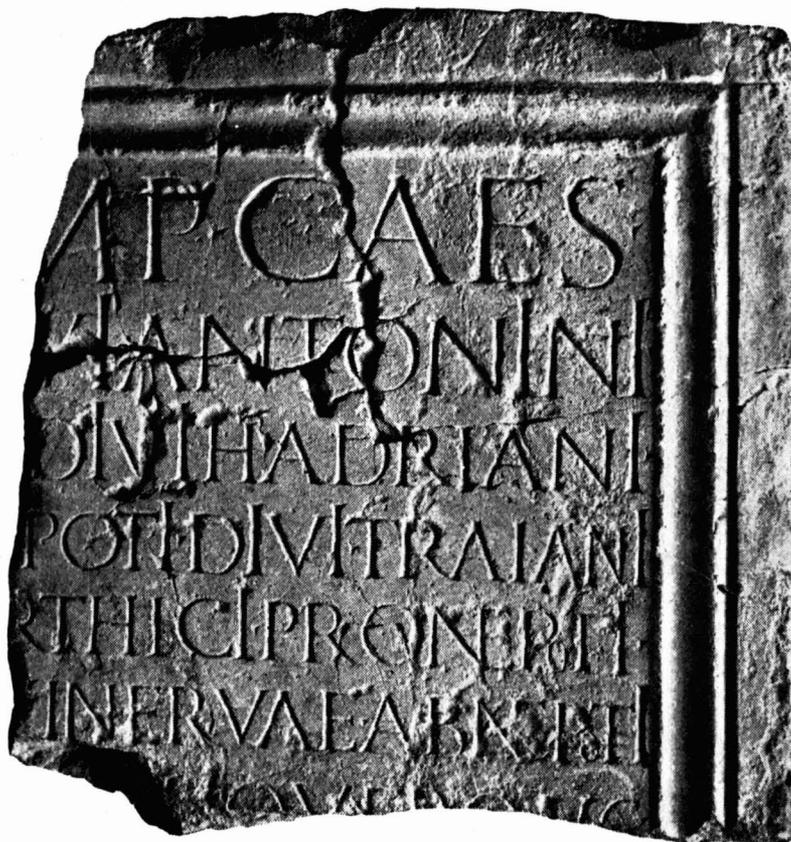
Fig. 21. — Inscripción con dedicatoria al emperador Lucio Vero.

de inscripción dedicada al Emperador Lucio Vero (fig. 21), a la cual le faltan las primeras dos o tres letras de cada línea, fácilmente suplidas, y el final de la inscripción:

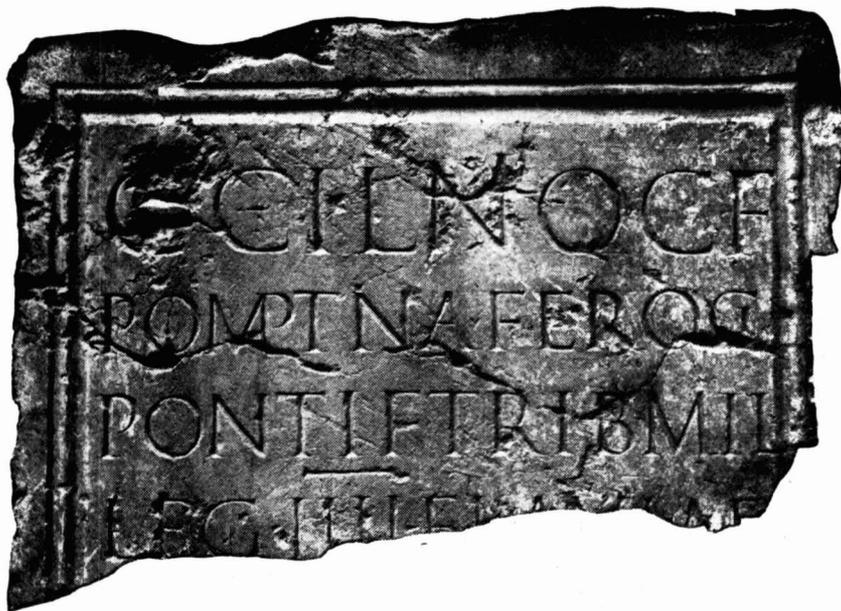
Fig. 22. — Inscripción dedicada a Cayus Ferox, tribuno militar de la IV Legión, atribuible al siglo I.

La base de los dos muros de cerca presenta hileras de piedras bien dispuestas, mientras que la parte superior debió ser de tapiales de piedra y tierras. Una de las piedras básicas del muro *a-c* es un fragmento de lápida de mármol, con inscripción incompleta dedicada a un tribuno militar de la legión IV, perteneciente a la tribu Pomptina, llamado Caius Ferox. Pertenece, probablemente, a fines del siglo I (fig. 22); así lo permite suponer el carácter de las letras y el hecho de que en esa época la mencionada legión IV fué trasladada de España a la Germania Superior.

caio cai Liberto NOcturni Filio  
 POMPTINA FEROCI  
 PONTIFici TRIBuno MILitum  
 LEGioni IIII...

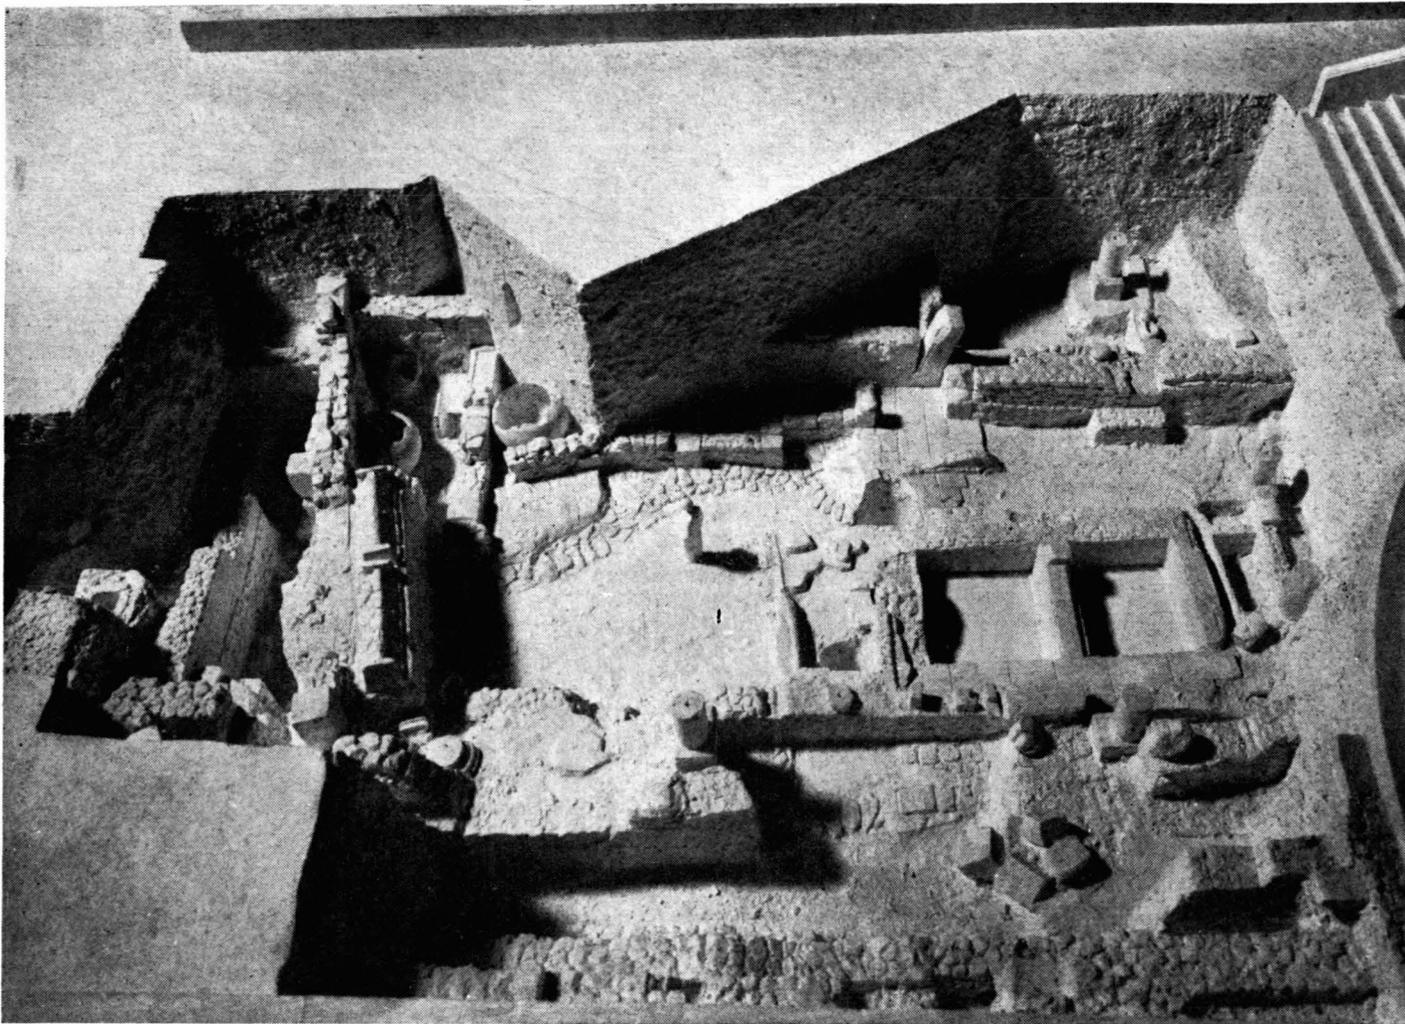
Fig. 25. — Maqueta de los vestigios romanos hallados en el subsuelo de la Plaza del Rey bajo el nivel de la necrópolis cristiana.

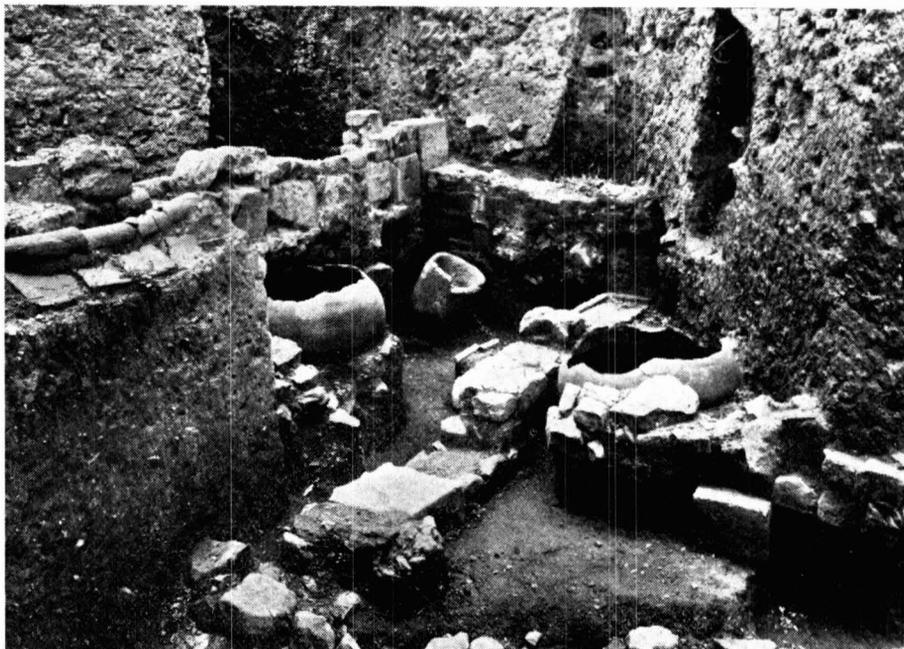
Fig. 26. — Vista general de las excavaciones de la Plaza del Rey desde la Casa Padellás.

Entre uno y otro se halló un fragmento de tubería de plomo. Otros *dolia* aparecieron en la habitación contigua, uno de los cuales quedó totalmente excavado (figs. 26 y 27). Otro departamento rectangular (*b*) presenta parte de un antiguo pavimento, en el cual descansa una piedra que sirve de base a una columna todavía en pie, que no parece tener relación con las paredes circundantes (fig. 32). Un hecho semejante aparece en el extremo norte de la excavación, donde son dos las columnas enhiestas puestas encima de las paredes, formando ángulo recto con la serie de bases paralelas a la pared de Santa Agueda, algunas de las cuales mantienen sus respectivos fustes de columna (figs. 29 y 30). La presencia y disposición regular de tales columnas y bases deja suponer la existencia de un ángulo de pórtico de considerables proporciones, o hay que creer tal vez que fueran los pies correspondientes a un tejado que cubriese la parte central de la excavación. Una de las columnas más inmediatas a los depósitos presenta señales de haber sufrido roces muy continuados, hasta producirle importantes muescas (fig. 31).

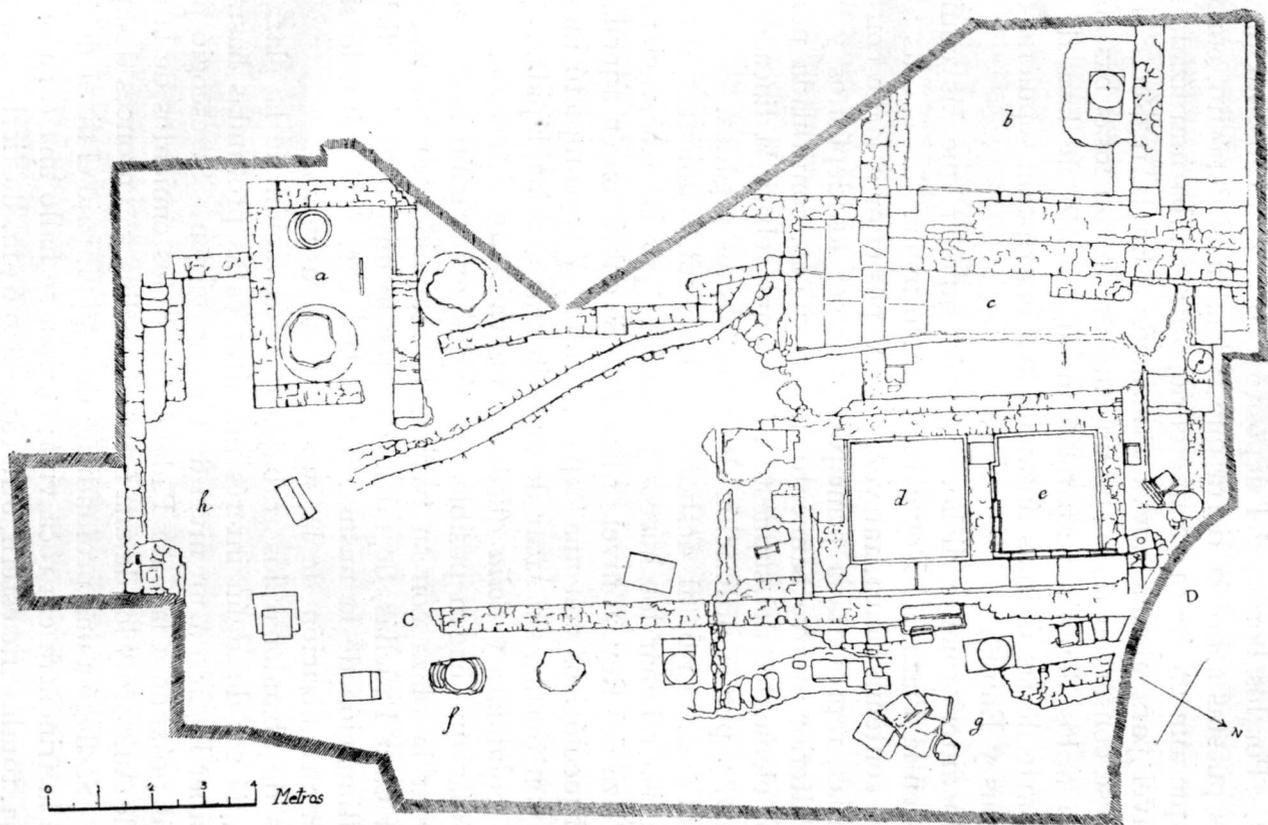
Fig. 28. Plano de los vestigios de construcciones romanas, descubiertas bajo la necrópolis cristiana.

En esta parte central existen dos depósitos gemelos (*d, e*) de planta cuadrada, con una de sus paredes, la que corresponde a la calle de la muralla, construída con buenos bloques de piedra, regulares y muy bien dispuestos. El interior de dichos depósitos está protegido con revoque y con

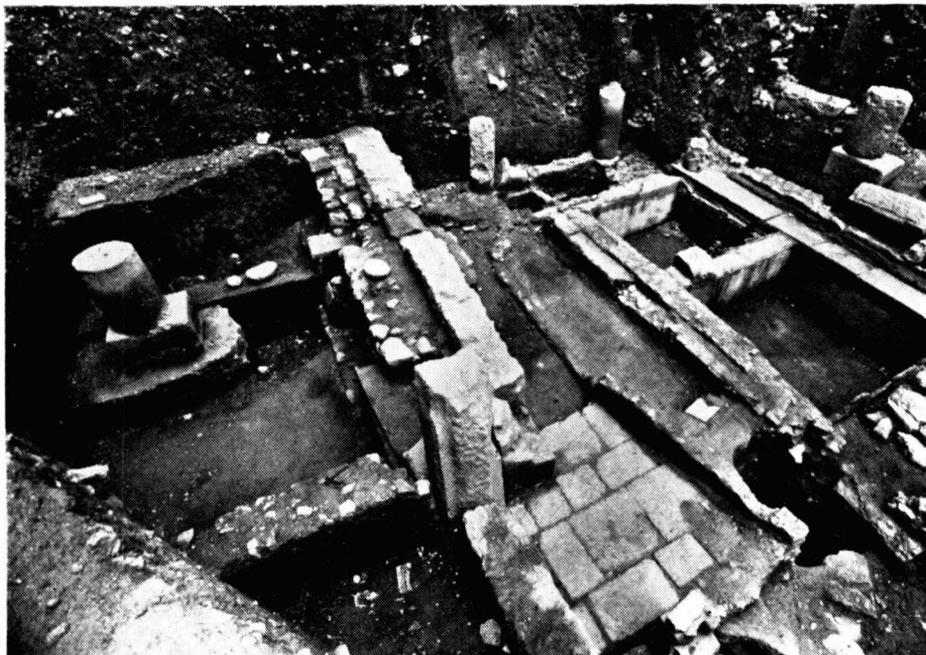
Fig. 29. — Pavimentos superpuestos, empedrados, columnas y depósitos.

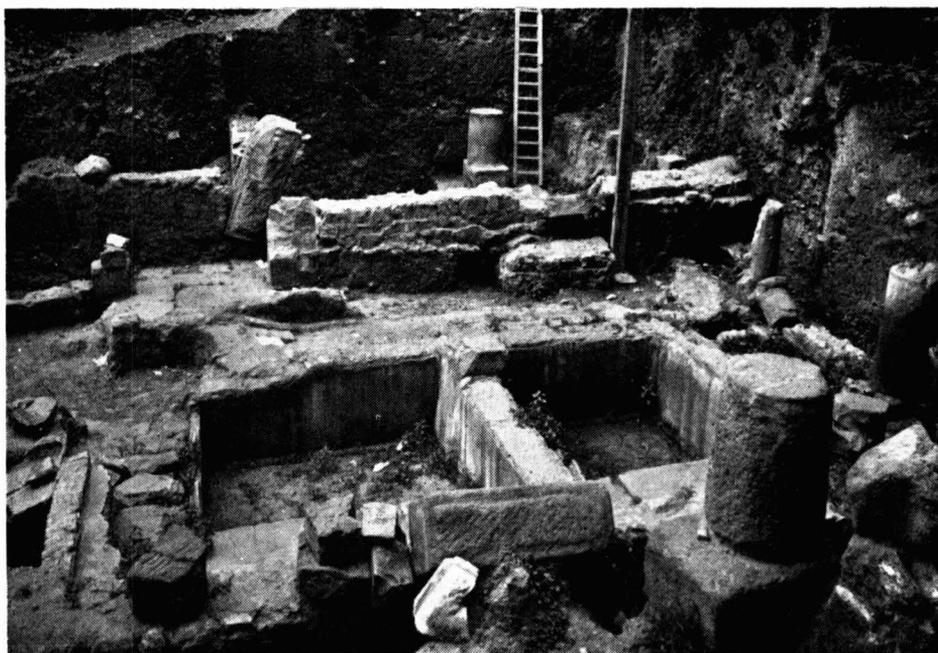
Fig. 30. — Fustes de columnas todavía en pie ; parecen indicar la existencia de cobertizo relacionado con los depósitos gemelos.

bordones en los ángulos (fig. 30). Esto, y la disposición de planos inclinados en los pavimentos inmediatos, como la presencia de pozos antiguos y de desagües, permite afirmar que el destino de tales depósitos estuvo relacionado con líquidos. Por los bordes del depósito *e* corre una canalización formada con imbrices puestas sobre la tierra que rellenaba el depósito, como dando a entender que aun en época en que el depósito estaba inutilizado se aprovechó su nivel para alguna nueva utilización. En la región *c* del plano de la fig. 28 se conservan restos de un empedrado con losas bastante regulares. Junto a los depósitos apareció un fragmento de losa de mármol blanco con parte de las últimas líneas de una inscripción sepulcral dedicada por C. Granius y Emilia.

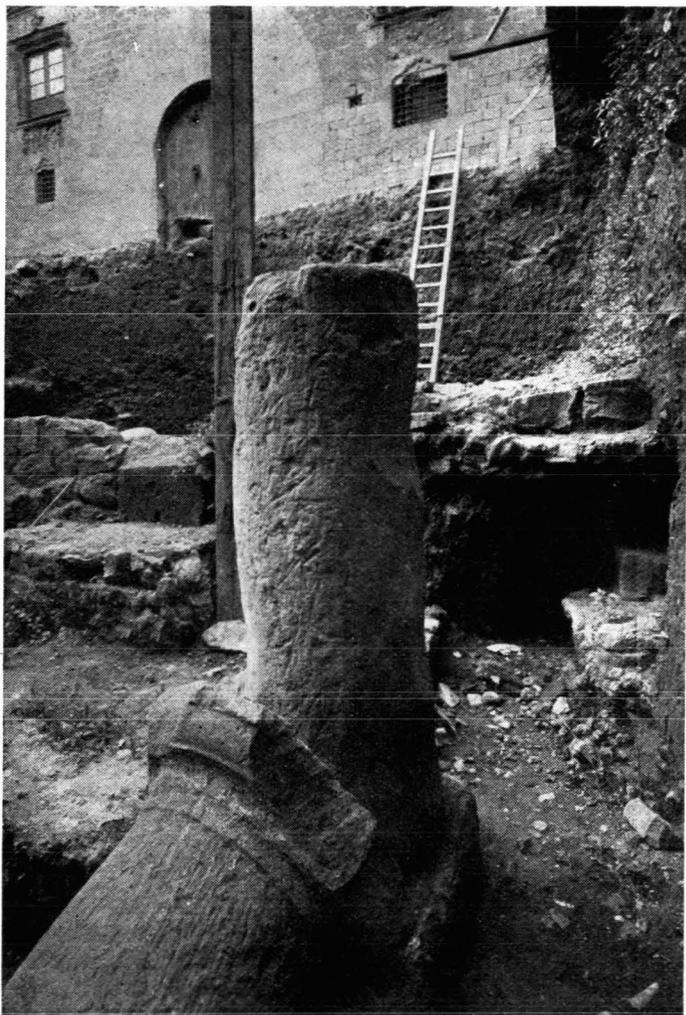
Fig. 31. — Fragmentos de columnas descubiertos en la vecindad de los depósitos gemelos. En el fuste mantenido en pie se ven huellas de roces persistentes.

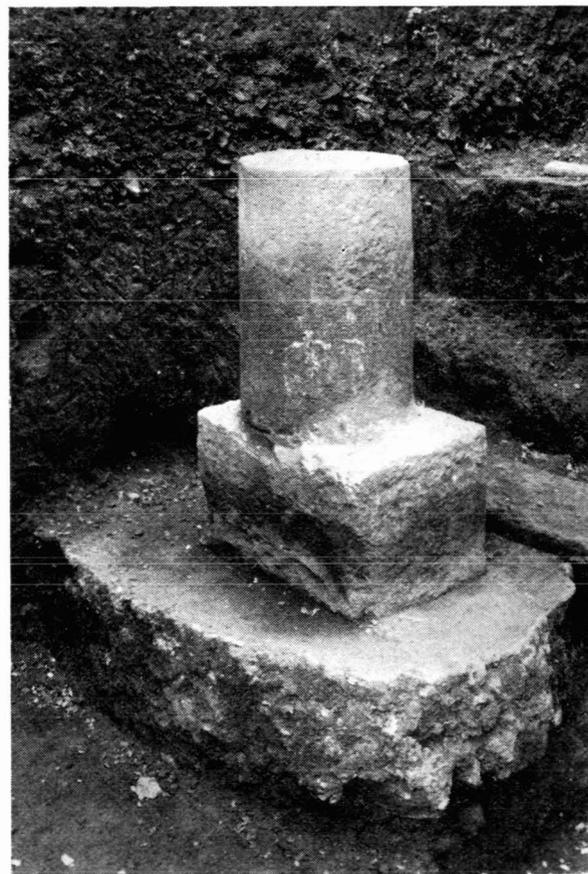
Fig. 32. — Columna asentada encima del pavimento de una de las habitaciones.

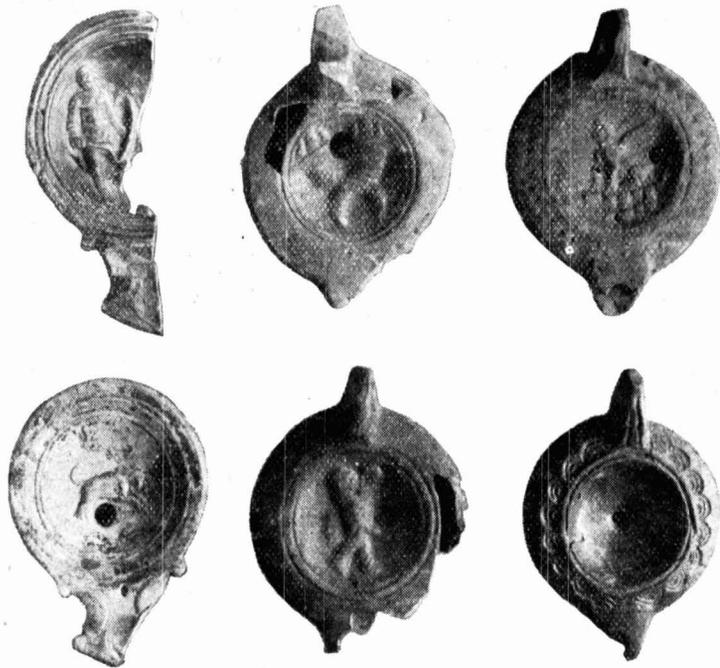
Dos lucernas con símbolos cristianos (ligeramente restauradas).

Entre la cerámica con señales cristianas destacan especialmente dos lucernas con el crismón y otros símbolos (fig. 38) y algunos fragmentos de otras, todas ellas de procedencia, al parecer, africana. Además, un fragmento de plato que tiene estampillada parte de una cruz y una paloma a un lado, en correspondencia, tal vez, con otra que le haría frente al otro lado de la cruz (fig. 40).

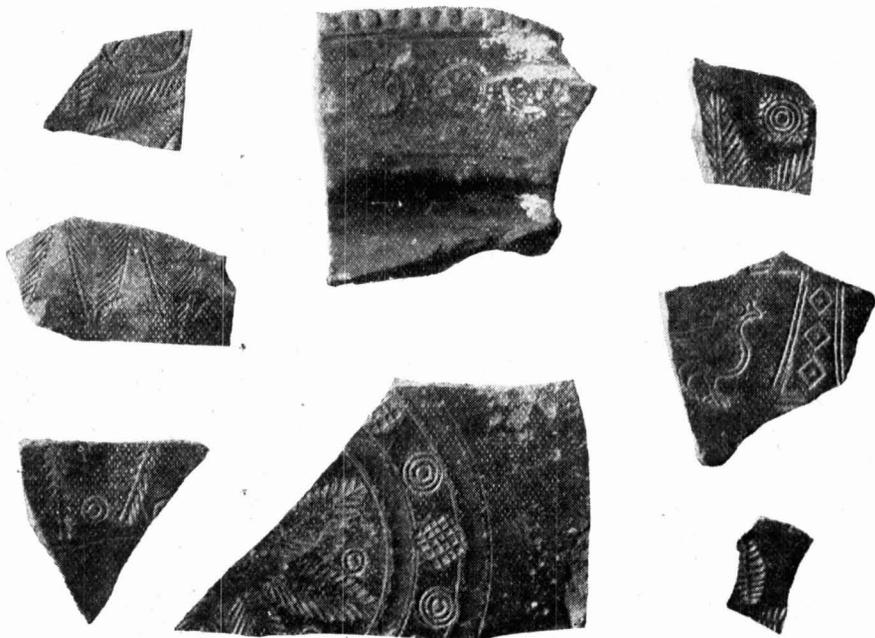
Fig. 39. — Algunas de las lucernas aparecidas en las excavaciones de la Plaza del Rey.

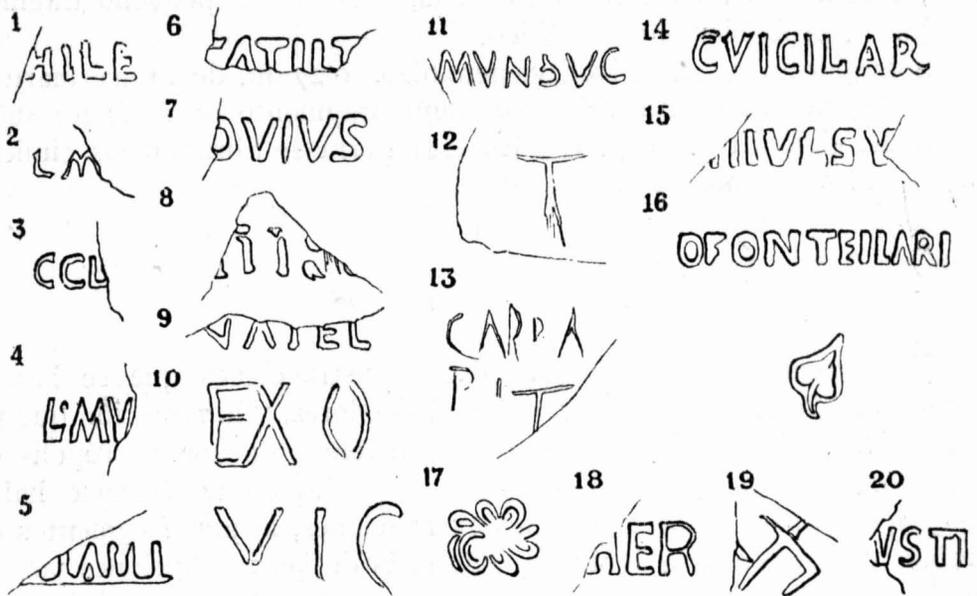
Fig. 40. — Fragmentos de cerámica estampillada, uno de ellos con parte de una cruz y una paloma.
